PATENT ABSTRACTS OF JAPAN

(11)Publication number : 09-081502

(54) COMPUTER SYSTEM

(54)【発明の名称】 コンピュータシステム

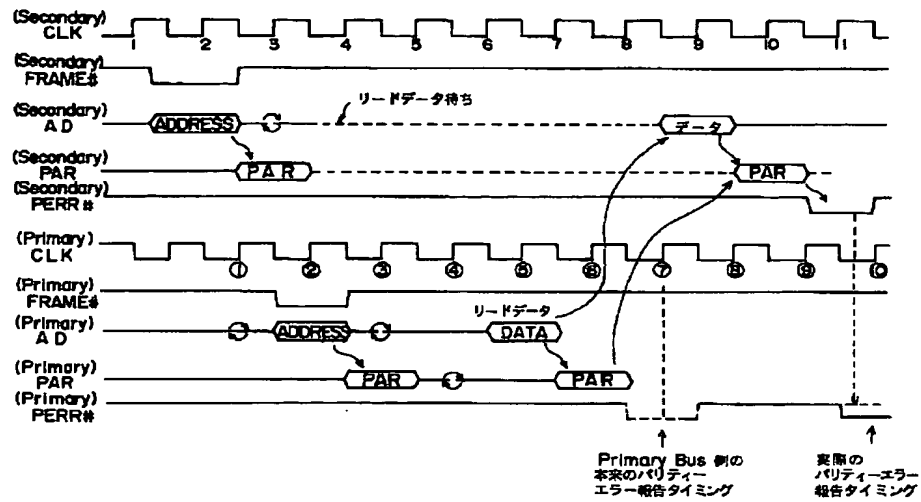
【図 6】

【0011】PCIデバイス(Z)72はCLKサイクル2でフレーム信号FRAME#を発生してリードアクセスのためのトランザクションを開始し、まず、ターゲットを指定するアドレスをアドレス/データバスAD上に出し、次いでそのアドレス値に対応するパリティ情報をCLKサイクル3のタイミングでパリティ信号線PAR上に出し、このアドレスおよびパリティ情報は、ブリッジ装置68, 65を経てPCIバス62に遅れて伝えられる。

【0012】ターゲットであるPCIデバイス(A)63は、アドレス/データバスAD上にデータを出力し、その1クロック後(CLK6)にデータに対応するパリティ情報をパリティ信号線PAR上に出し、サイクルを終了する。もし、ここでデータパリティエラーが発生した場合には、CLK7でパリティエラー信号PERR#がアクティブにされることがPCI仕様では必要である。

【0013】しかし、実際にバスマスタであるPCIデバイス(Z)72がデータパリティエラーの発生を検出できるのはCLK10の時点であるので、PCIデバイス(Z)72によるパリティエラー報告は3クロック程度遅れてしまう。このため、PCIバス62側のデバイスは、パリティエラー信号PERR#がアクティブにされても、それが何のパリティエラーであるのかは分からない。従って、パリティエラーの発生はシステム側に正しく通知されず、リカバリーは実行されない。

【図6】 図4のシステムにおいてトランザクションの伝搬遅延によってデータパリティエラーの報告が遅れる様子を示すタイミングチャート。

【0010】ところが、図4の構成においては、2つのブリッジ装置65, 68によるトランザクション転送および同期化のためのディレーが原因で、データパリティエラーを報告できなくなるという問題が生じる。この様子を図6に示す。
